**COMUNE DI BRINDISI**

**Chiesa Santa Teresa dei Maschi**

**RELAZIONE SPECIALISTICA DI RESTAURO DEGLI  
APPARATI ARCHITETTONICI E DECORATIVI INTERNI**

Data 09/01/2020

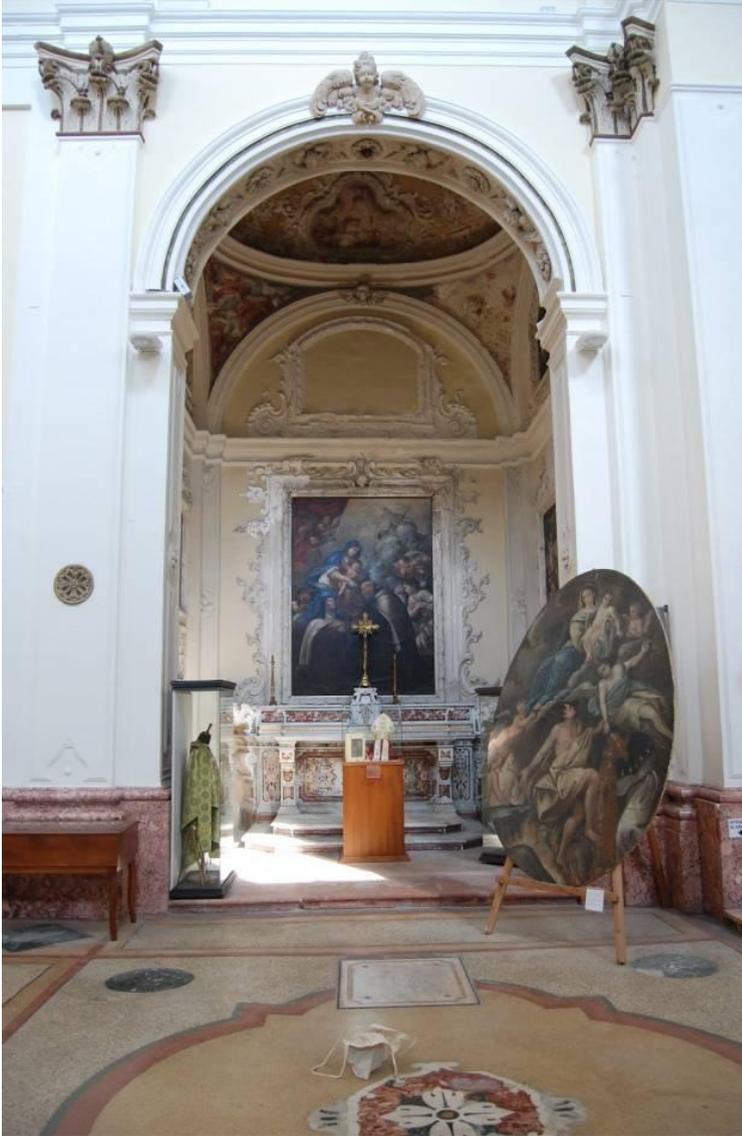
**I Cappella**

- apparato pittorico murale
- altare in marmi policromi
- apparato decorativo in stucco

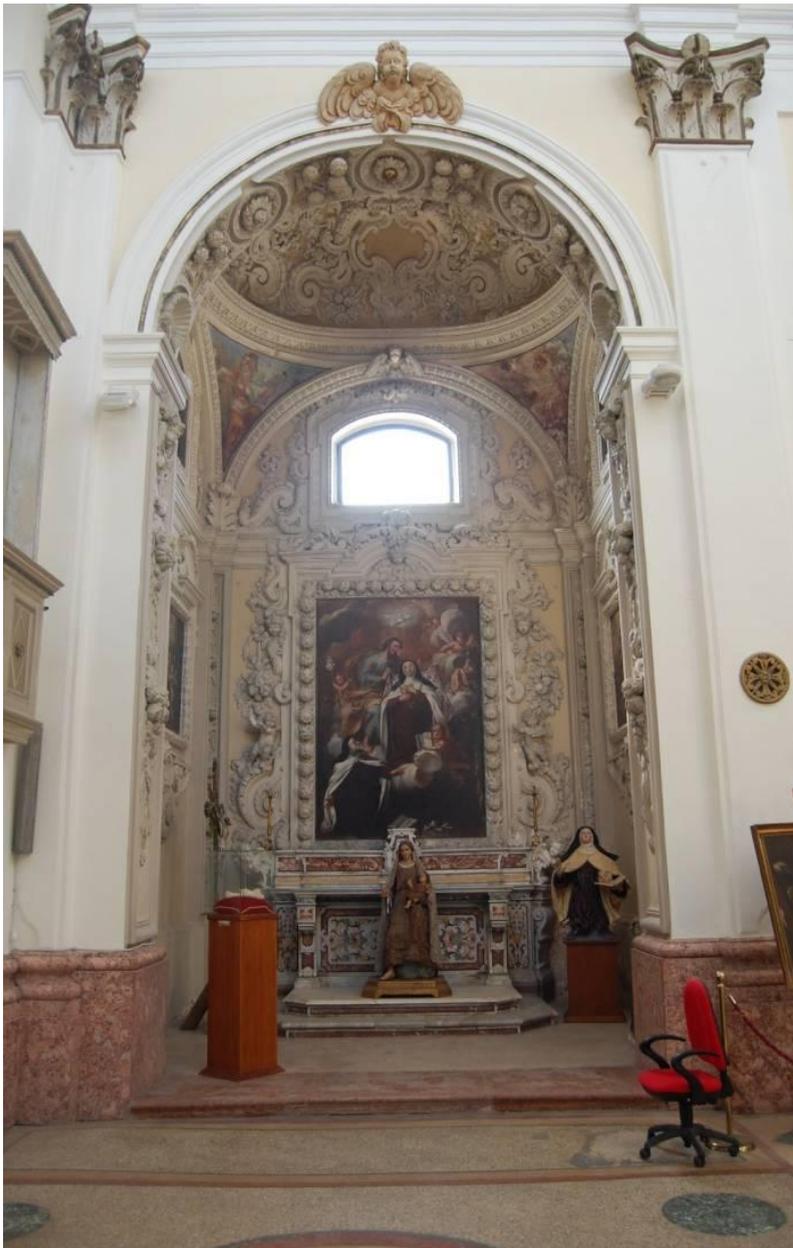
- Il Cappella
- apparato pittorico murale
  - altare in marmi policromi
  - apparato decorativo in stucco

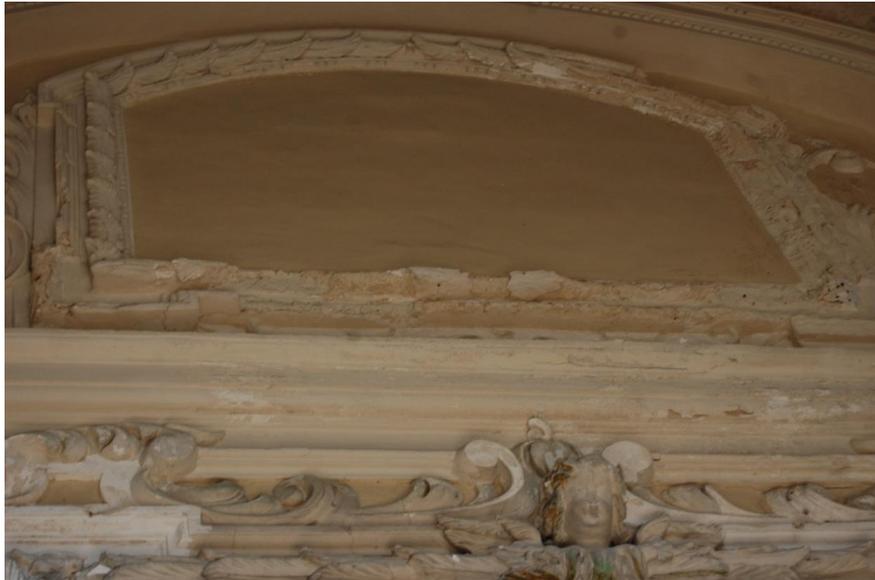
Tale fenomeno ha determinato una disgregazione della matrice legante dei materiali costitutivi e delle finiture superficiali.

*Immagine di dettaglio di cornice della I cappella: in evidenza le zone disgregate*

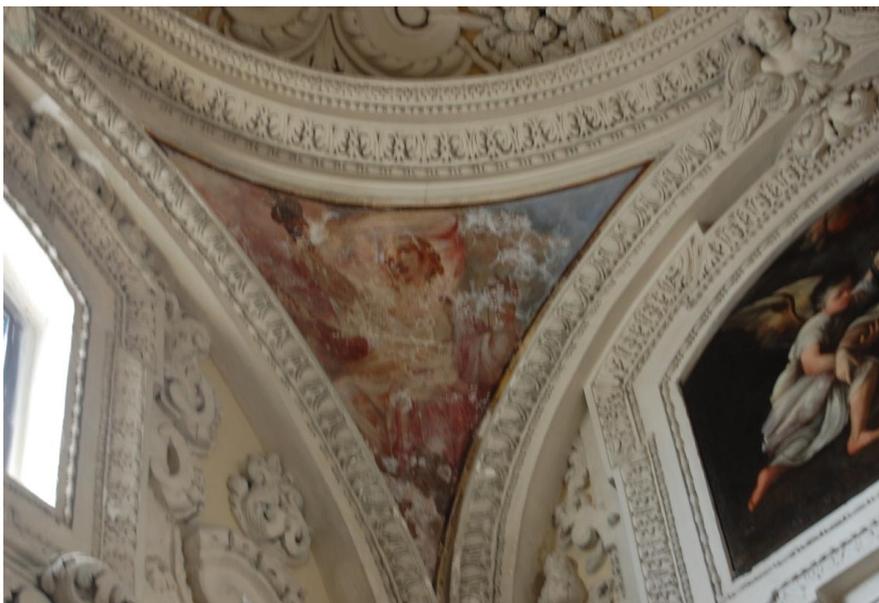
*Immagine di dettaglio di una lunetta della volta della II cappella: in evidenza efflorescenza salina.*

Ad una prima osservazione visiva, l'intenso fenomeno sembra attribuibile a solfatazione probabilmente dovuta a pregresse infiltrazioni d'acqua proveniente dall'esterno e dalle fondazioni, aggravata da carenze manutentive.

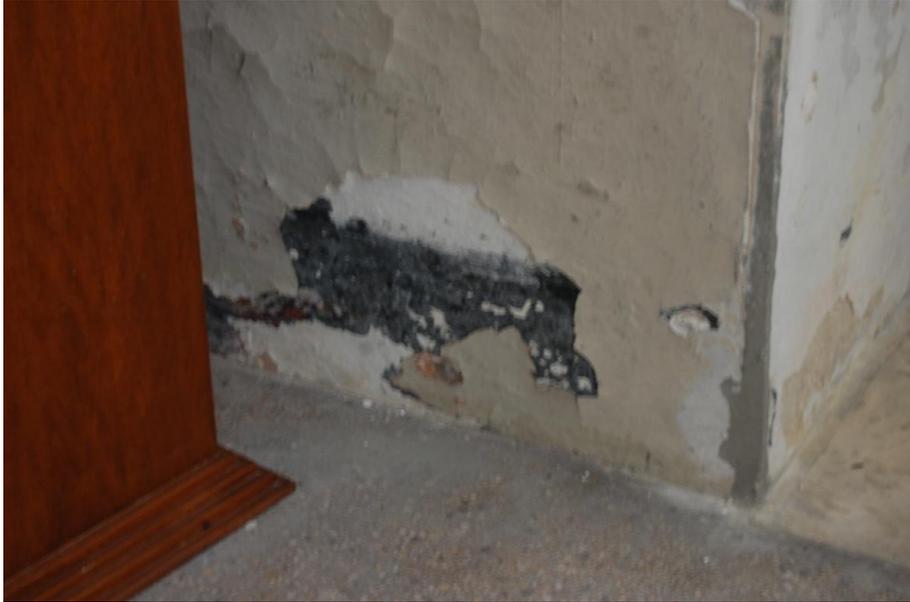
*Immagine di dettaglio della zona basamentale della I cappella: in evidenza la caduta degli strati a causa dell'umidità di risalita capillare.*

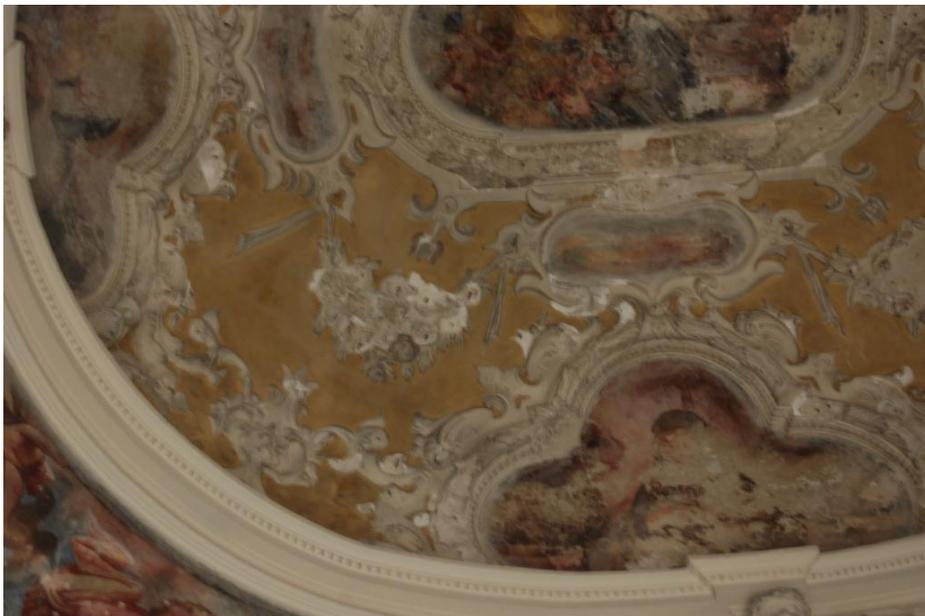
La superficie dei dipinti murali si presenta anch'essa a tratti sollevata e decoesa.

*Particolare della volta della I cappella: in evidenza la caduta del colore dei dipinti.*

- Consolidamento dello strato pittorico, mediante impregnazione di emulsione, le scaglie ed i sollevamenti saranno fatti aderire esercitando una leggera pressione con spatole di ferro, previa interposizione di fogli di carta giapponese. I difetti di adesione dell'intonaco al supporto murario saranno consolidati mediante iniezioni di malte idraulica premiscelata (PLM – A). I rigonfiamenti e le sacche dell'intonaco saranno fatte riaderire al supporto con localizzate iniezioni di malta idraulica e puntellate, previa interposizione di strati ammortizzanti.

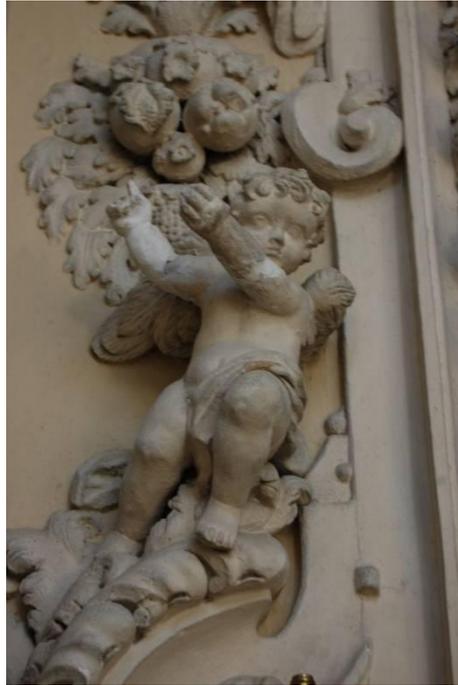
In maniera localizzata sono evidenti stuccature e ricostruzioni del modellato delle cornici e di parti delle sculture effettuate in precedenti interventi.

*Particolare di un puttino dell'altare II: in evidenza le parti delle braccia ricostruite.*
